**\_\_\_\_\_** forgalmi rendszámú Seat Altea 2,0 PTDI Stylance típusú személygépkocsi állapotának elemzése, adott időszakra vonatkoztatott forgalmi értékének szakértői vizsgálata

## IGAZSÁGÜGYI MŰSZAKI MÉRNÖK SZAKÉRTŐI VÉLEMÉNY

# **IGAZSÁGÜGYI GÉPJÁRMŰ-KÖZLEKEDÉS MŰSZAKI, MÉRNÖK SZAKÉRTŐI VÉLEMÉNY**

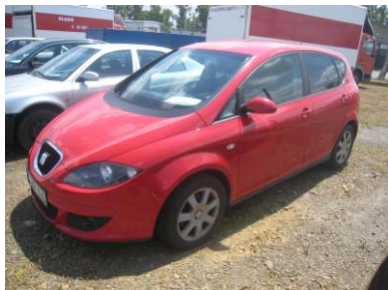
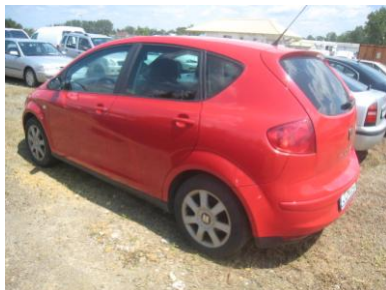
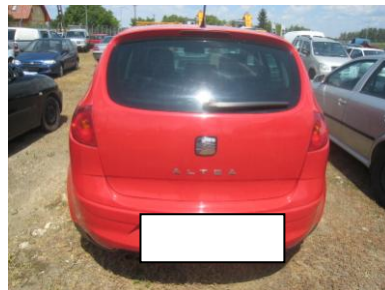
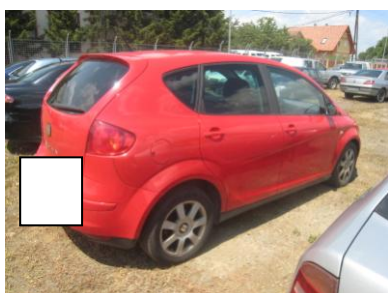
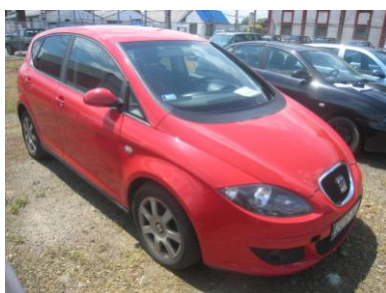
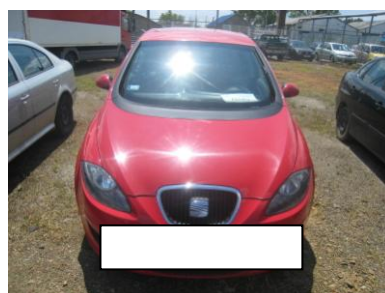
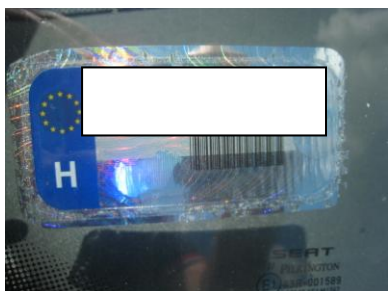
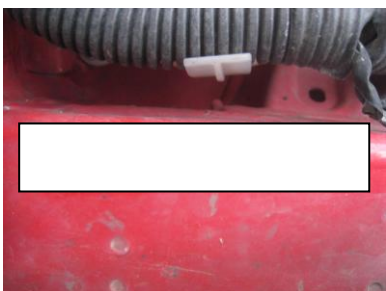
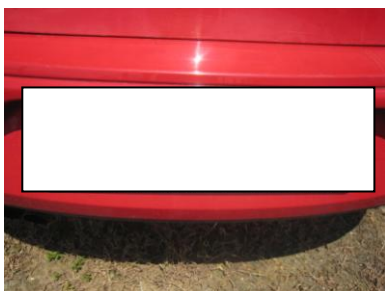
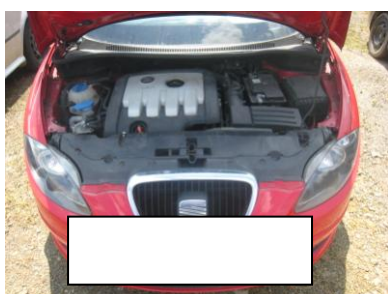
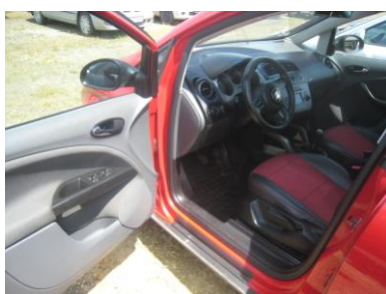
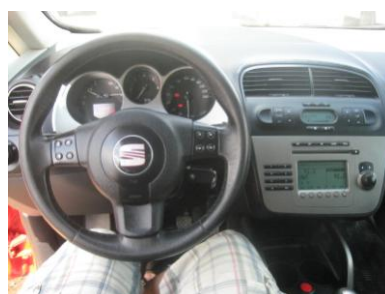
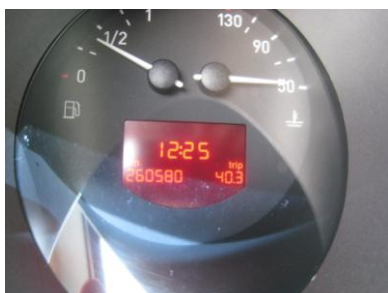
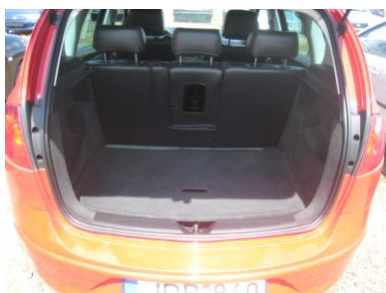
A járműről készített áttekintő és azonosító fényképfelvételek az alábbiakban láthatóak:

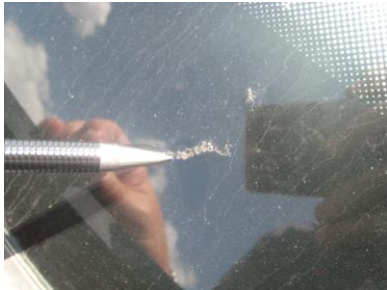
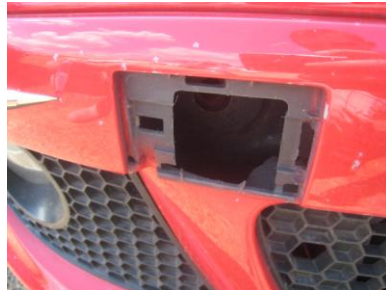
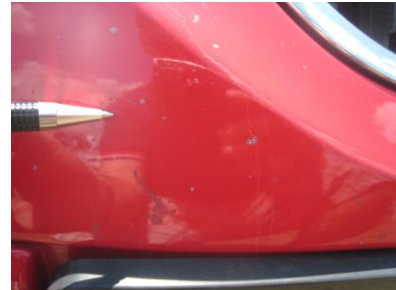
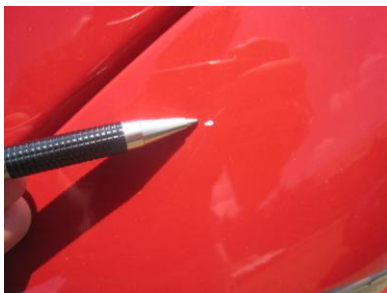
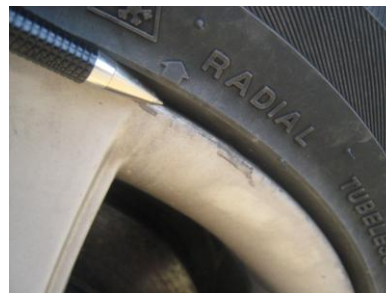
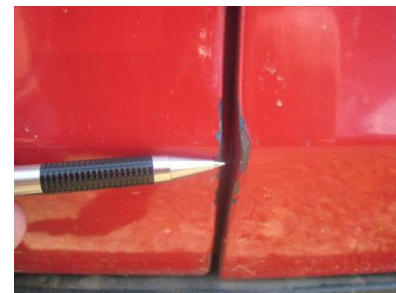
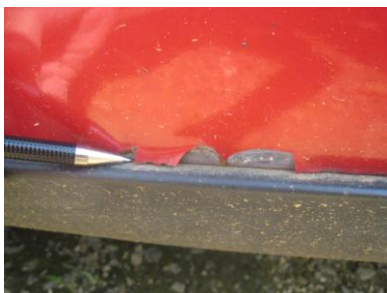
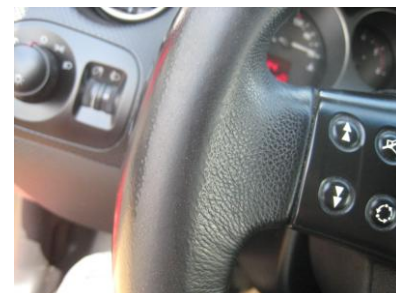
**GÉPJÁRMŰ VIZSGÁLATI LAP**  
**FESTÉKRÉTEGVASTAGSÁG VIZSGÁLAT (mikron)**

Rendszám: <span style="background-color: yellow;">          </span>	Típus: Seat Altea 2,0 PDTDI			
Karosszéria-elem:		-tól	-ig	Állapot:
Csomagtér tető:		97	101	Eredeti
Motortér-tető:	X	198	240	Javított/fényezett
Jobb első sárvédő:	X	260	480	Javított/fényezett
Bal első sárvédő:	X	198	260	Javított/fényezett
Jobb első ajtó:	X	176	260	Javított/fényezett
Bal első ajtó:	X	260	306	Javított/fényezett
Jobb hátsó ajtó:	X	390	680	Javított/fényezett
Bal hátsó ajtó:	X	245	280	Javított/fényezett
Jobb hátsó sárvédő:	X	148	196	Javított/fényezett
Bal hátsó sárvédő:		87	90	Eredeti
Tetőlemez:		97	100	Eredeti
Jobb „A”-„B”-„C” oszlop:		86	92	Eredeti
Bal „A”-„B”-„C” oszlop:		82	94	Eredeti
Jobb küszöb:		89	96	Eredeti
Bal küszöb:		83	85	Eredeti

Járművön tapasztalható lényegesebb, érték meghatározás tekintetében releváns műszaki hiányosságok, elváltozások, deformitások adott kategóriába sorolva az alábbiakban foglalható össze. A részletes leírást a mellékelt vizsgálati lap bejegyzései tartalmazzák.
